# BANGMODSURVEYINTERCON CO., LTD

**METHOD  
OF  
REBUILD MANHOLE  
OF  
CONTAINER YARD  
APM TERMINAL  
LANGKRABANG**

## รายงานผลการปฏิบัติงาน

### APM TERMINAL , SIAMSHORESIDESERVICES CO,LTD

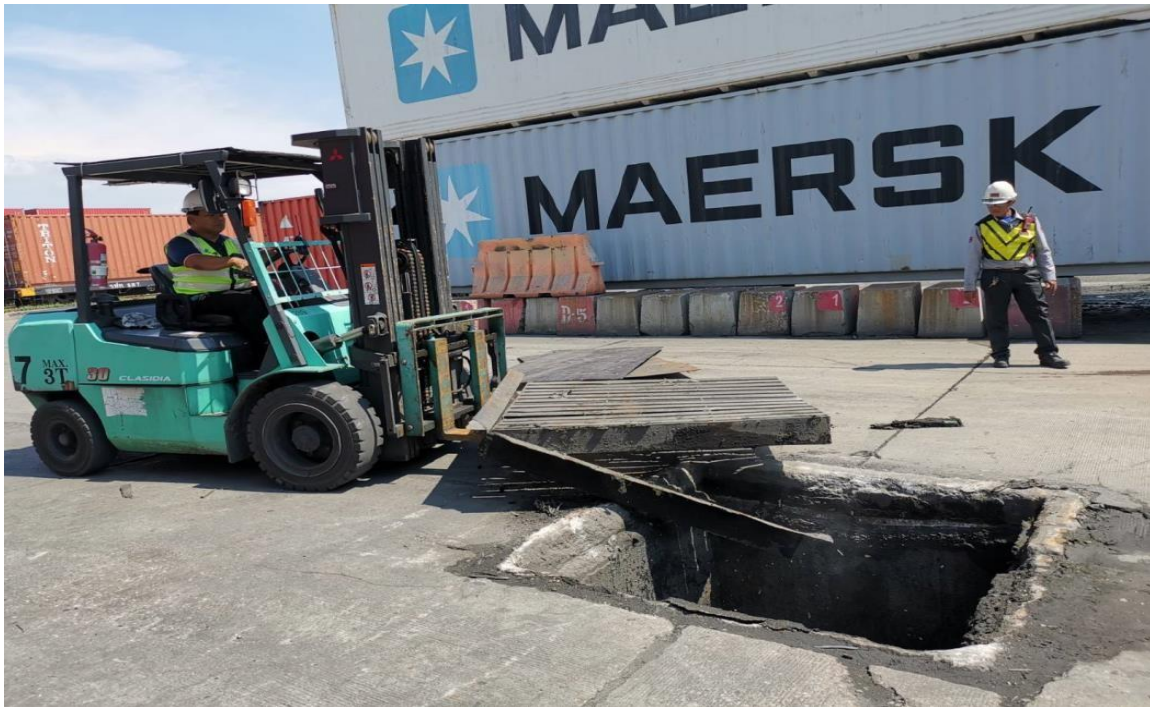
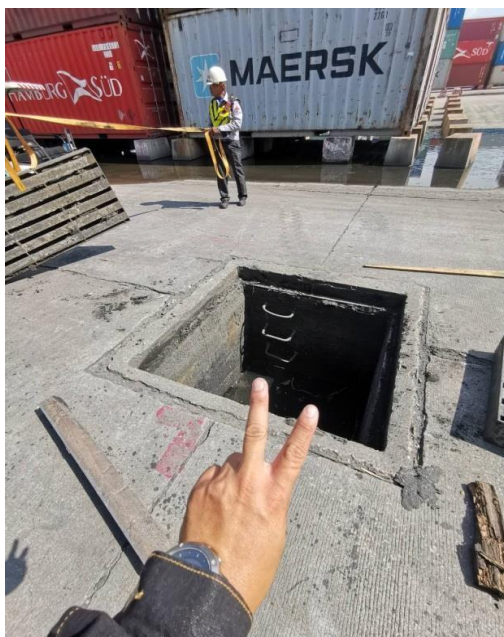
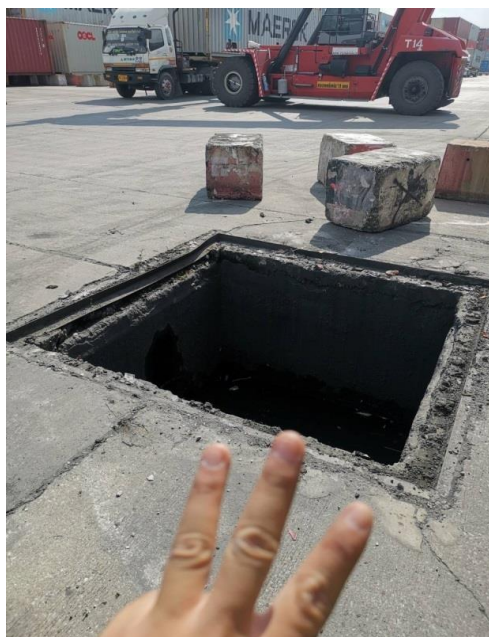
ภาพ : ฝาที่ 1 2 และ 3

- สภาพปากบ่อเดิมที่ผุพัง และเสี่ยงต่อการหล่นเมื่อ Reacher Stacker วิ่งเหยียบ

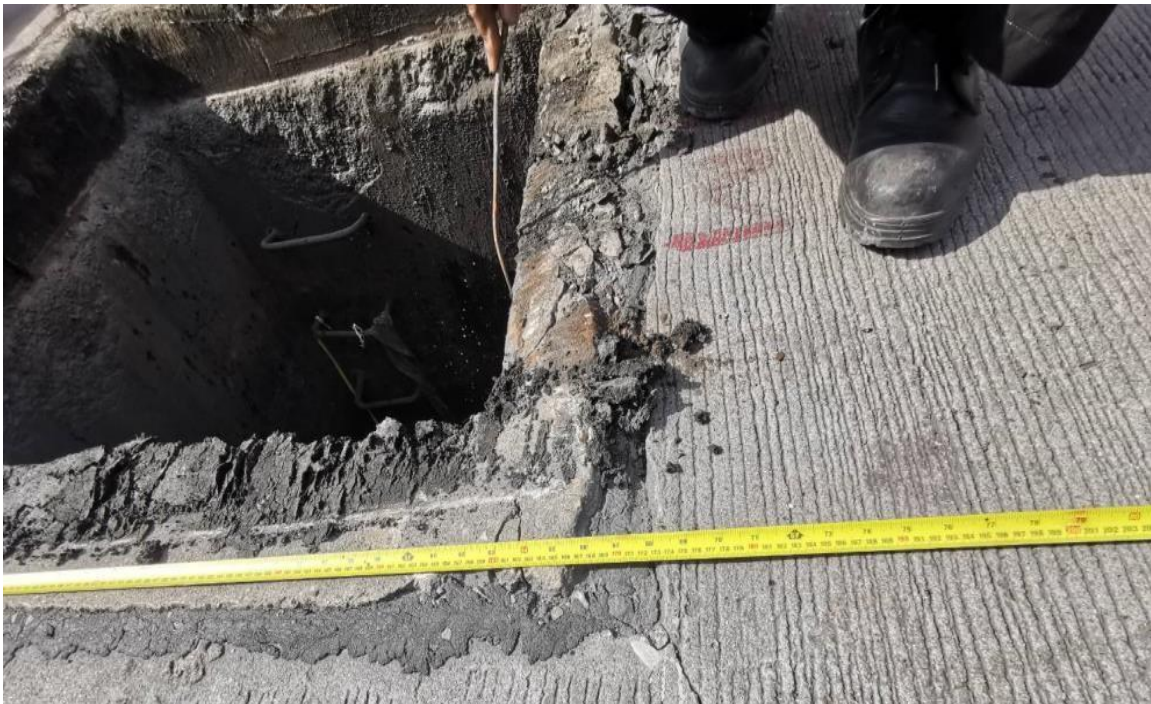
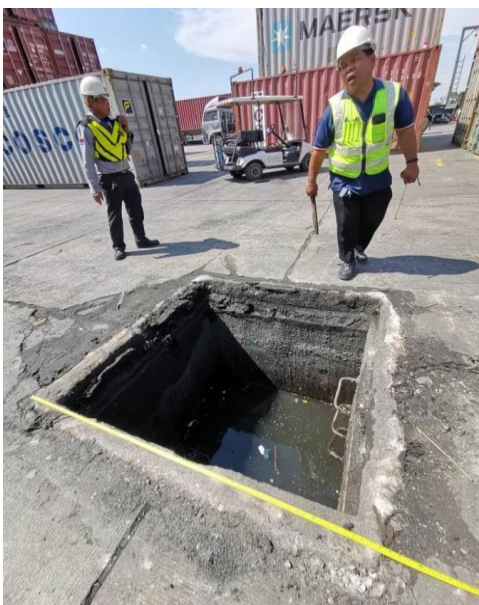
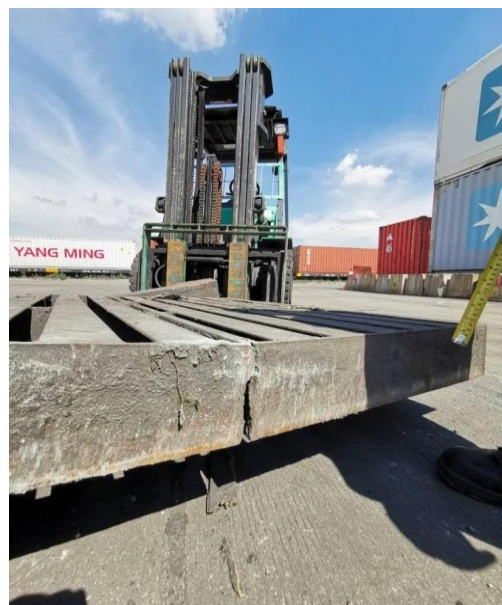
- สภาพปากบ่อเดิมที่ผุพัง และเสี่ยงต่อการหล่นเมื่อ Reacher Stacker วิ่งเหยียบ

ภาพ : สภาพการวิบัติของคอนกรีต และเหล็กปากฝาท่อ
